Rosengade 5

56a, Slagelse bygrunde

Det treetagers forhus blev
opført i 1927 af bygmester
Olsen for Direktør Rønnov

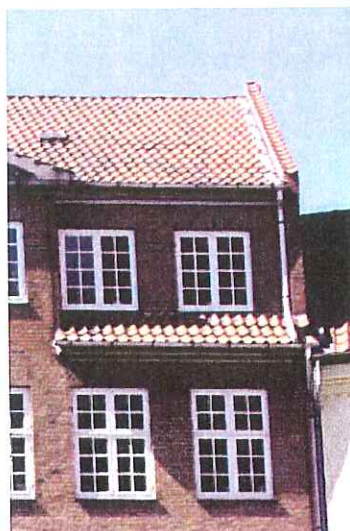
Klassicistiske sidehængte velholdte vinduer i hvidmalet træ.

Flot markering af husets midterparti. Begge portåbninger er placeret i denne del af facaden.

Vingesten i tegl.

Der er fin harmoni mellem den blanke mur og det hvide træværk ved vinduerne.

Ses der bort fra stueetagen er der tale om et velproportioneret 10-fags hus. Vinduerne bliver for hver etage mindre og mindre, hvilket vidner om den opdeling, der fandt sted tidligere. Hvor de vigtigste rum, de officielle rum og dermed de største rum fandtes i de nederste etager. Butiksfacaderne er dog ødelæggende for helhedsindtrykket. Butikkerne virker for dominerende.
